TRABAJO FINAL DE GRADUACIÓN EN INGENIERÍA AMBIENTAL

Evaluación de alternativas de remediación y correcto
cierre de ex estación de servicio en la ciudad de Necochea,
Buenos Aires, Argentina

Universidad FASTA

Facultad de Ingeniería

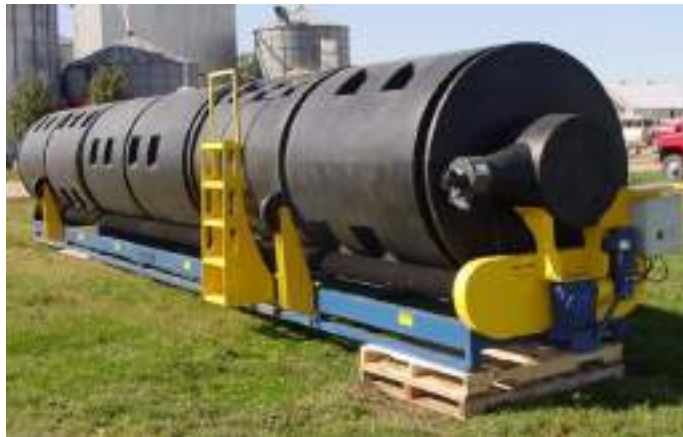
Ilustración 1: Compostaje en Tambor rotatorio (Fuente: Compostando Ciencia)

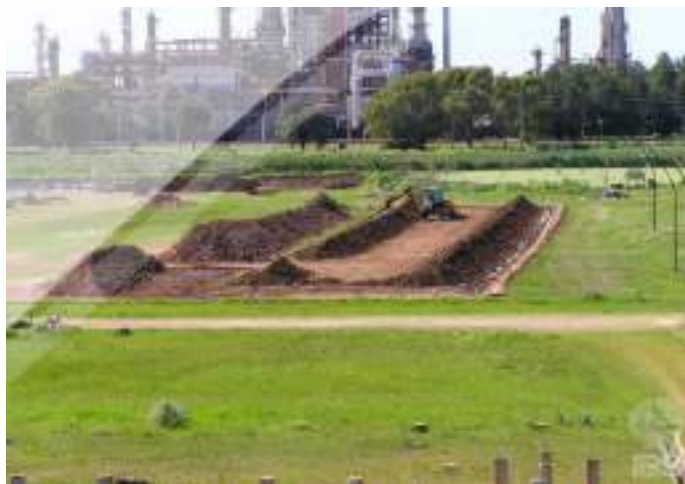
Ilustración 2: Tratamiento y Disposición Final de tierra con HTP en Biopilas y restitución del sitio con el suelo remediado (Fuente: IBS Córdoba)

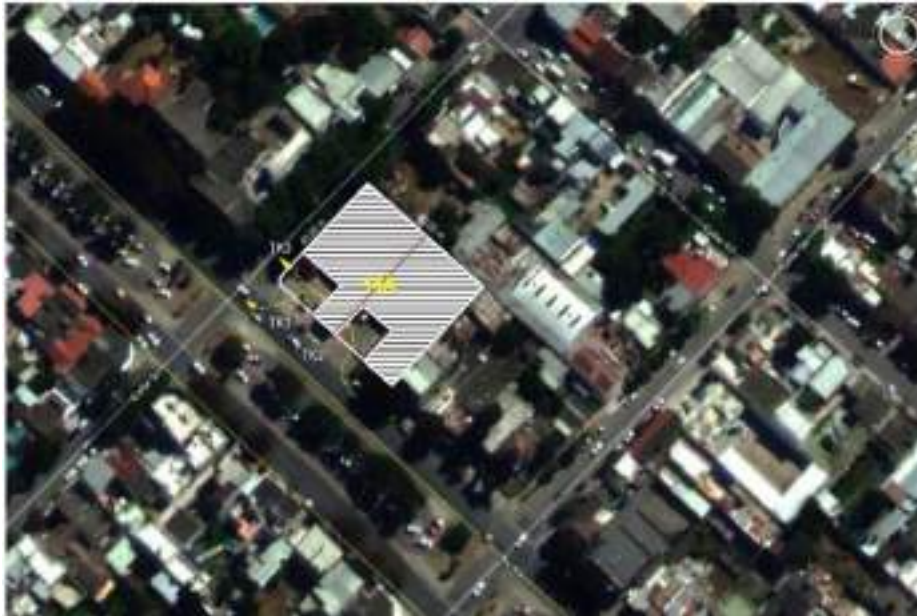
La parcela se localiza en la Avenida 59 esquina 52 de la ciudad de Necochea, correspondiente a nomenclatura catastral: circunscripción I, sección C, manzana 208, parcela 14A. Partida inmobiliaria 6953. En la actualidad, posee permiso de demolición y obra civil para cambiar su destino de uso. No presenta actividad y tampoco habilitaciones comerciales vigentes.

Ilustración 11: Identificación del establecimiento. (Fuente: CPC MSaA.)

La parcela posee una superficie total de $1995,50 m^2$, de los cuales aproximadamente $1655 m^2$ (FOS: 0,83) corresponden a superficie cubierta. El inmueble existente, diseñado para el uso de estación de servicio, lubricentro, lavadero y estacionamiento vehicular, fue construido hace más de 50 años y conservaba en general las características constructivas originales. Poseía, además, como dependencias secundarias, sanitarios para el público y para el personal, oficinas comunes a los usos citados, dependencias administrativas y un local comercial con dependencias propias (sanitarios, oficinas y ambientes para destinos múltiples).

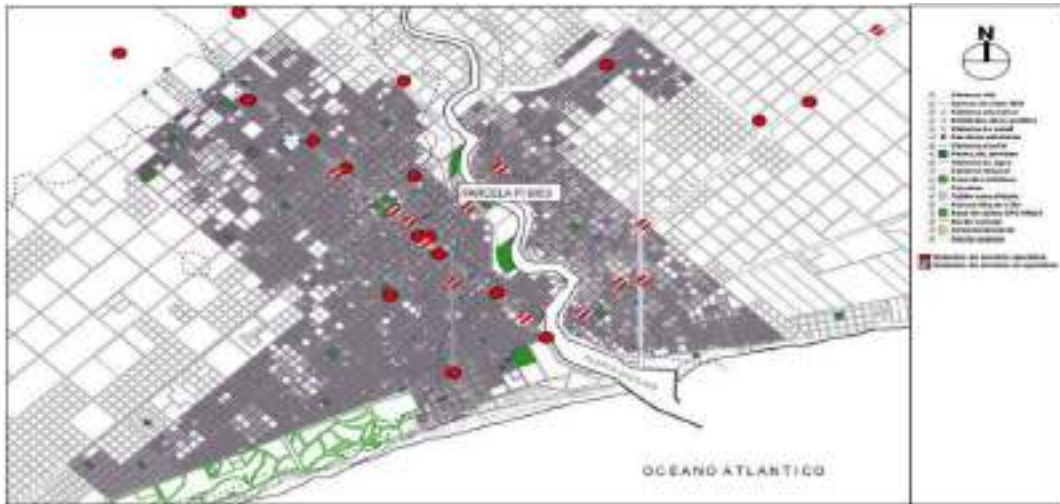
Necochea – Quequén posee operativas 14 estaciones de servicio (simples y duales), 5 mayoristas (en especial de servicios al agro) y, según relevamiento realizado al 2011, 12 parcelas con pre existencia de instalaciones no operativas.

Ilustración 12: Estaciones de servicio operativas e inoperativas en Necochea – Quequén. (Fuente: CPC MSaA.)

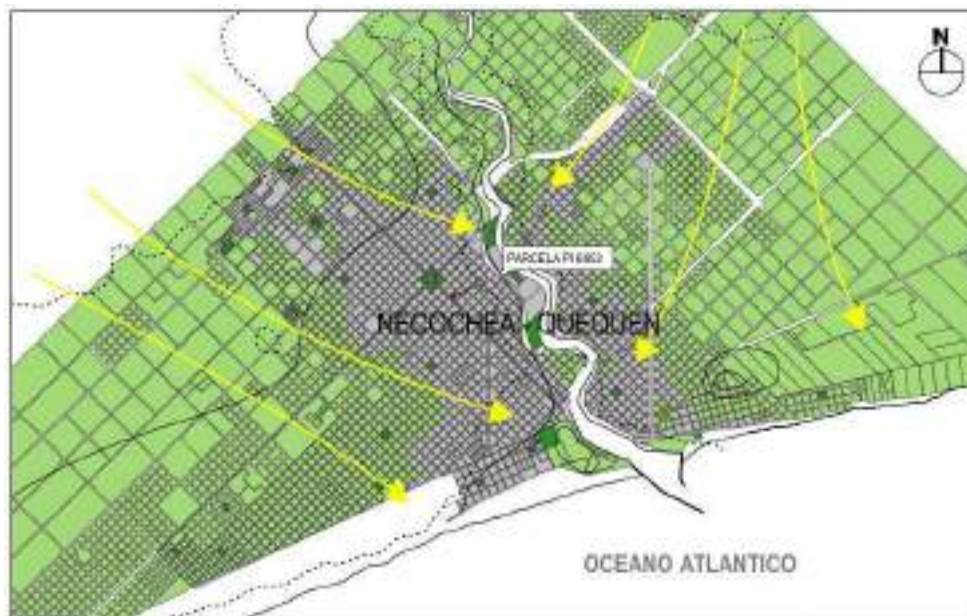
Ilustración 20: Mapa donde expresa el trazado de las curvas de nivel según el IGM. Marzo 2019. (Fuente: CPC MSa.)

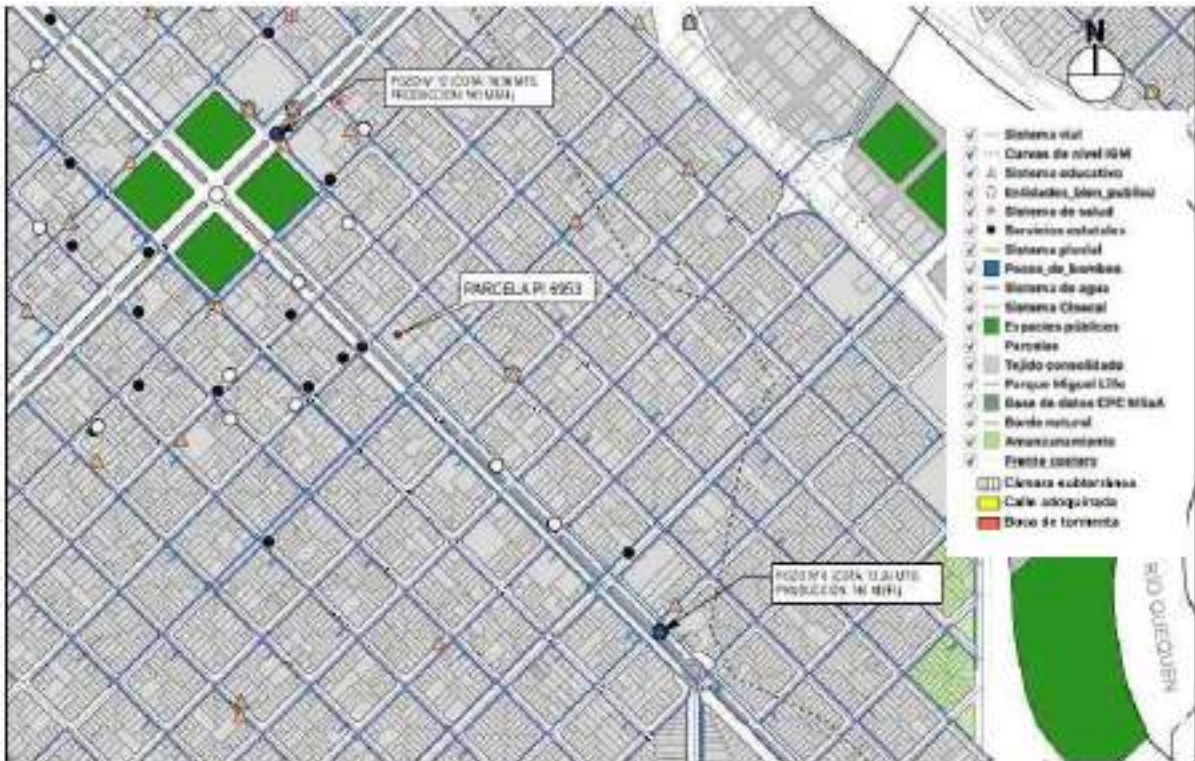
Ilustración 21: Sistema de provisión de agua potable. Marzo 2019. (Fuente: CPC MSaA.)

En esta imagen se observa el sistema de agua potable representado con líneas azules, por otro lado, se observan los pozos de agua N° 12 y N° 6 con una cota 13,28 m.

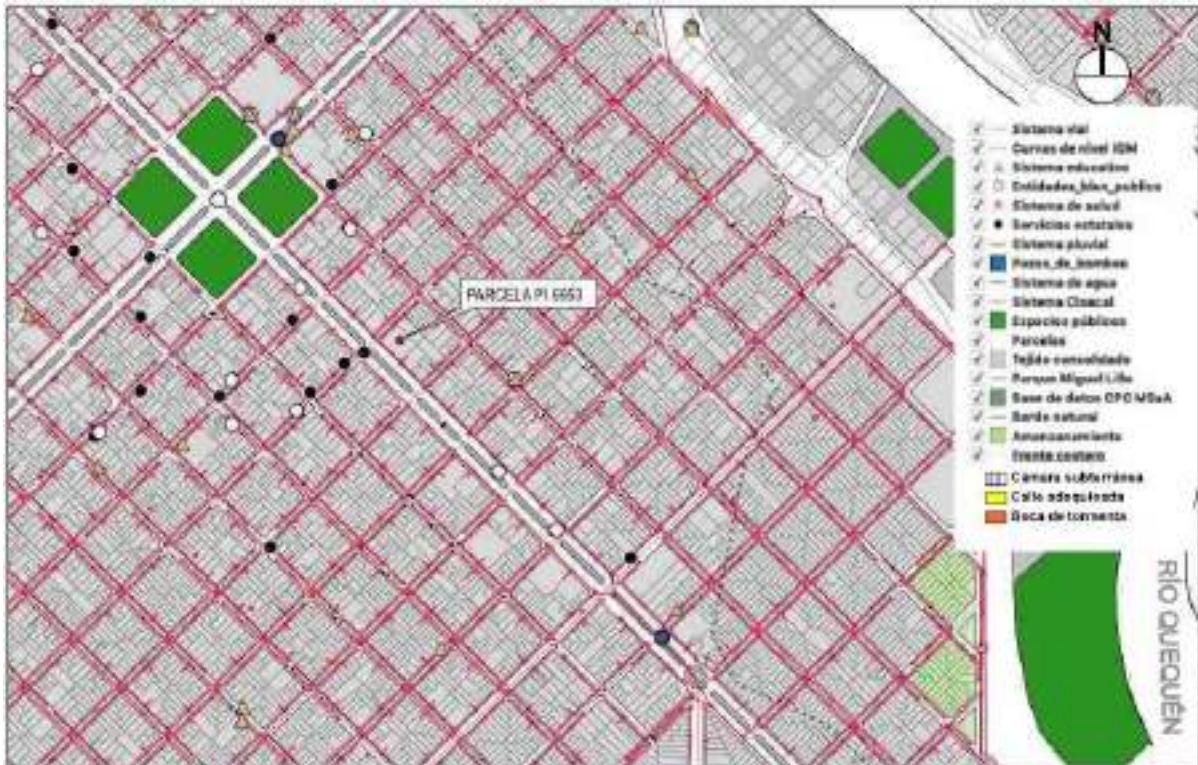
Ilustración 22: Sistema de desagües cloacales. Marzo 2019. (Fuente: CPC MSaA.)

En la ilustración 22 se observa como el servicio de desagüe cloacal abastece a toda la zona.

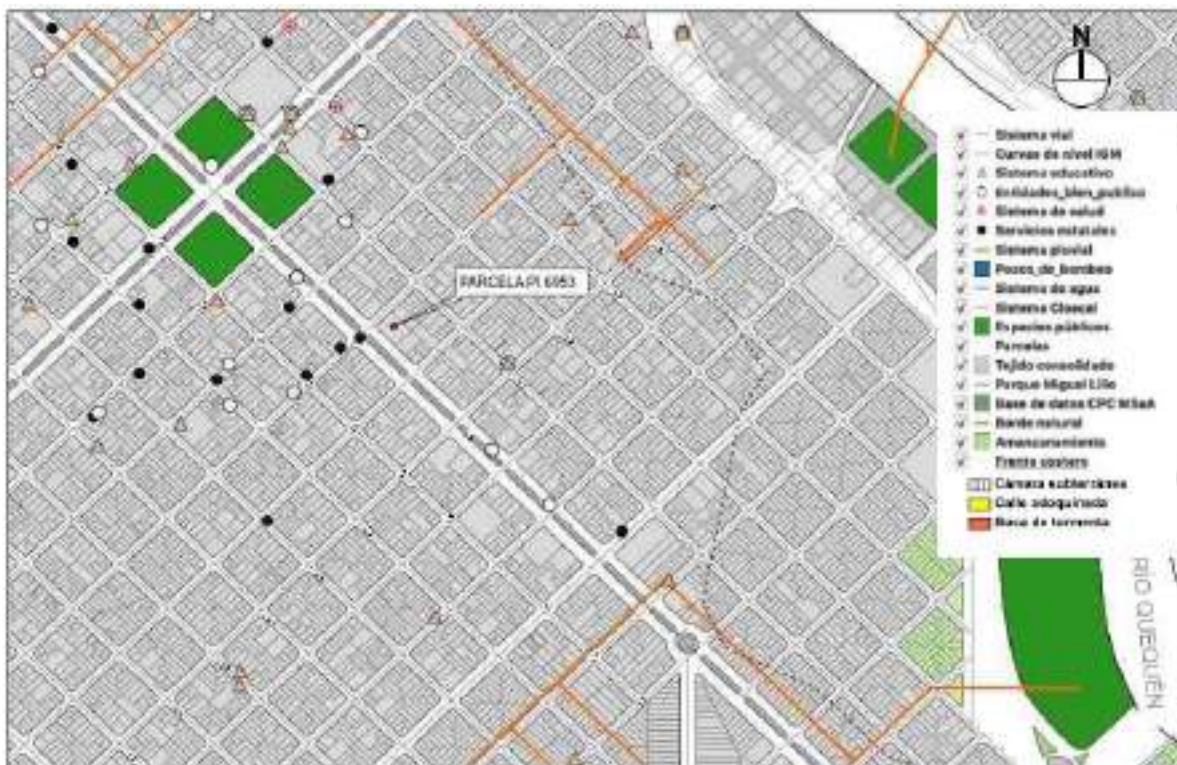
Ilustración 23: Sistema pluvial. Marzo 2019. (Fuente: CPC MSaA.)

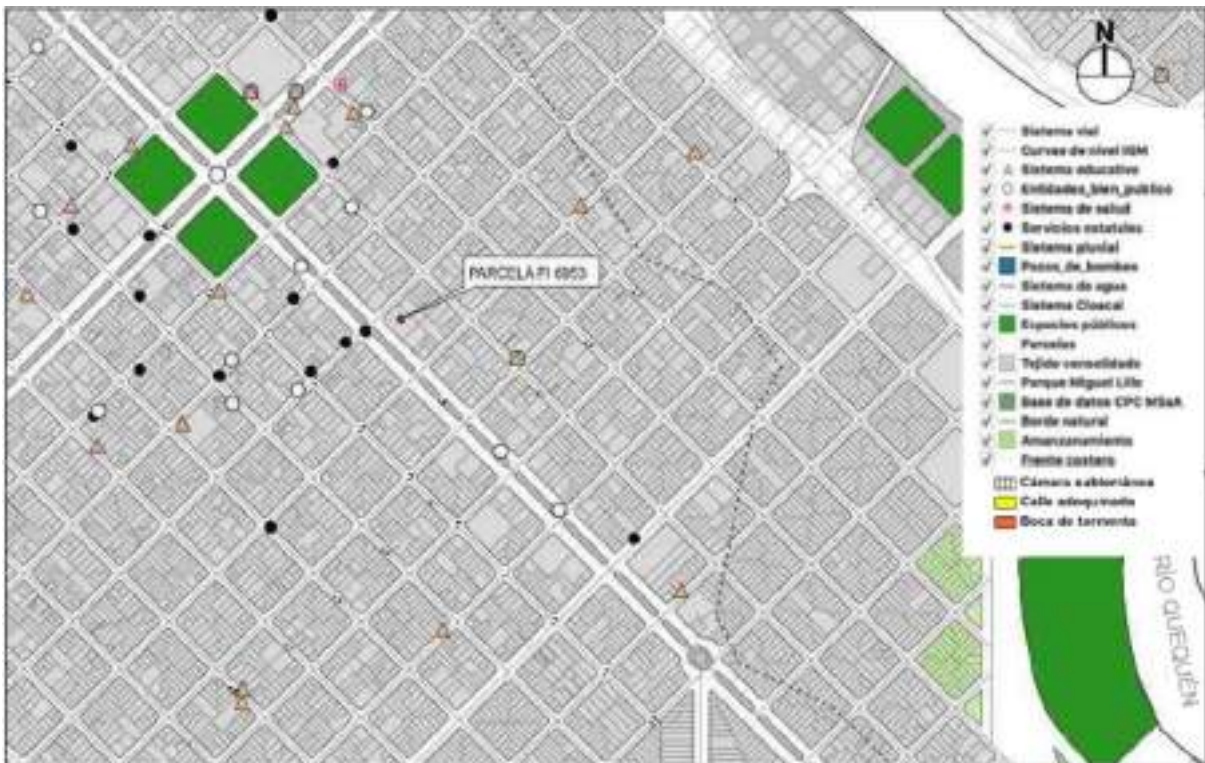
La localización del inmueble le confiere cercanía con múltiples sitios o áreas recreacionales públicas o semipúblicas, en particular, destacamos a la plaza central Dardo Rocha, localizada a 250 m sobre la avenida 59 con dirección al noroeste. Además de los sistemas educativos que se pueden distinguir por los triángulos amarillos, encontrándose la mayor concentración alrededor de la plaza central, por otro lado, con puntos negros se observan los servicios estatales, con puntos blancos a las entidades de bien público, y por último el círculo con cruz de color rojo se refiere a los servicios de salud.

Ilustración 24: Usos públicos y recreacionales. Marzo 2019. (Fuente: CPC MSaA.)

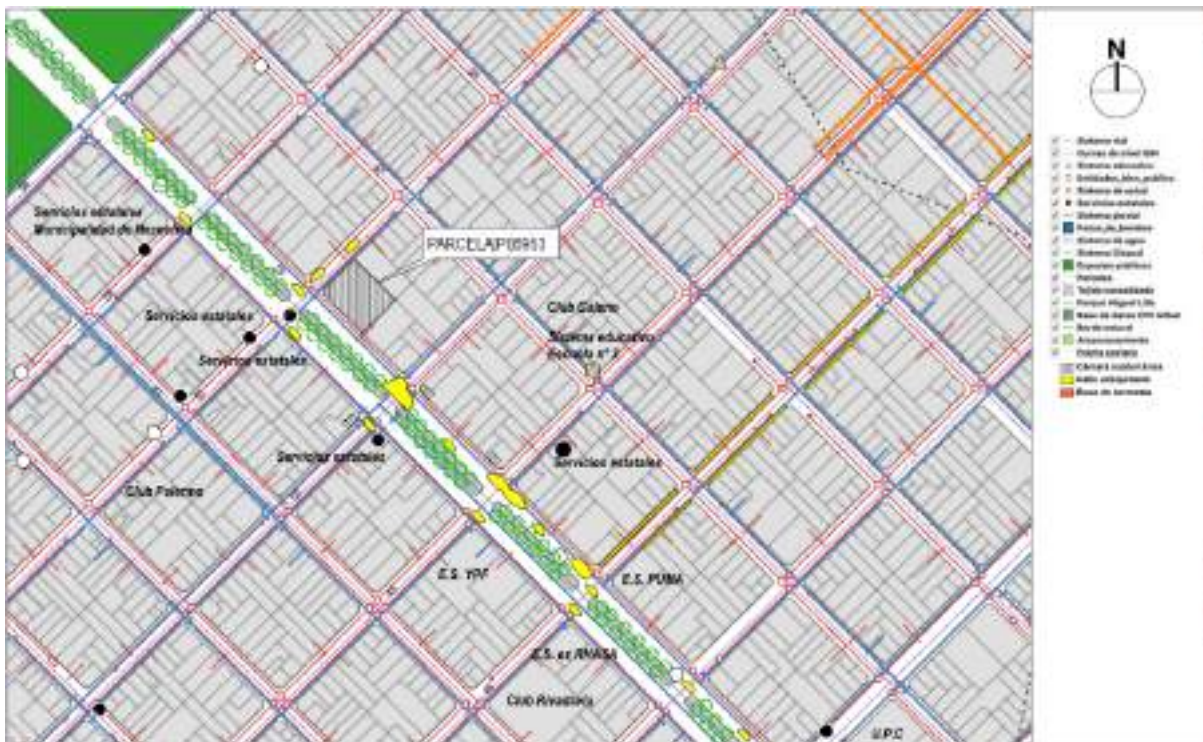
El sector urbano donde se localiza la parcela posee todos los servicios públicos (red de agua potable, sistema cloacal, drenaje pluvial, energía eléctrica y gas natural). En el entorno cercano (ver figura Nº 25) no existen bocas de tormenta, pero si se relevaron cámaras subterráneas (subestaciones de energía eléctrica y telefonía) y calles con adoquinado expuesto.

Ilustración 25: Entorno de la parcela. Marzo 2019. (Fuente: CPC MSaA.)

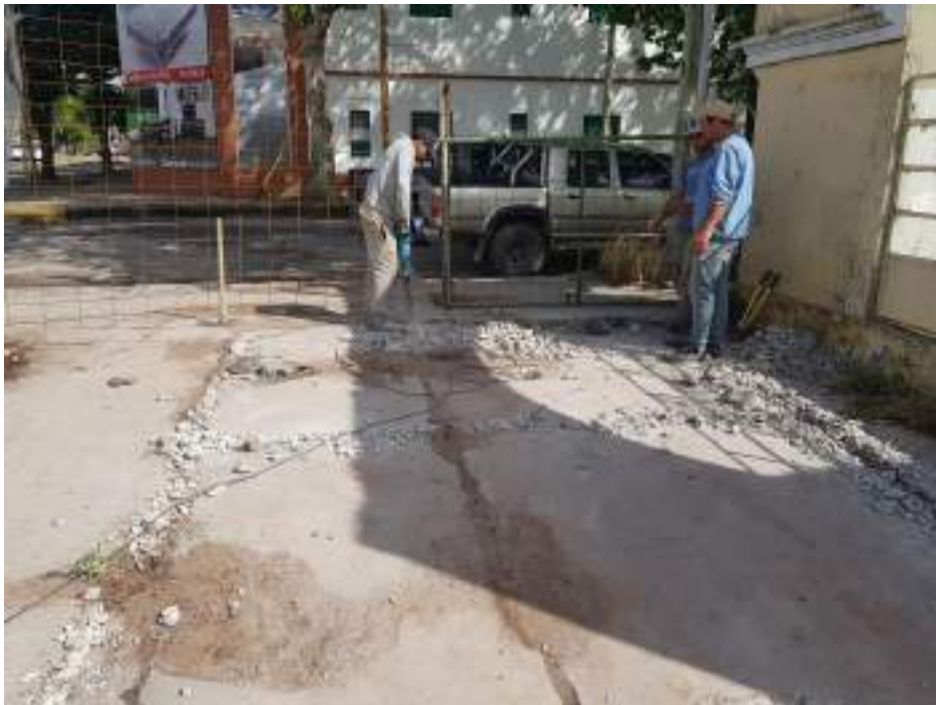
Ilustración 33: Delimitación área de rotura TK 1 (Fuente: CPC MSaA.)

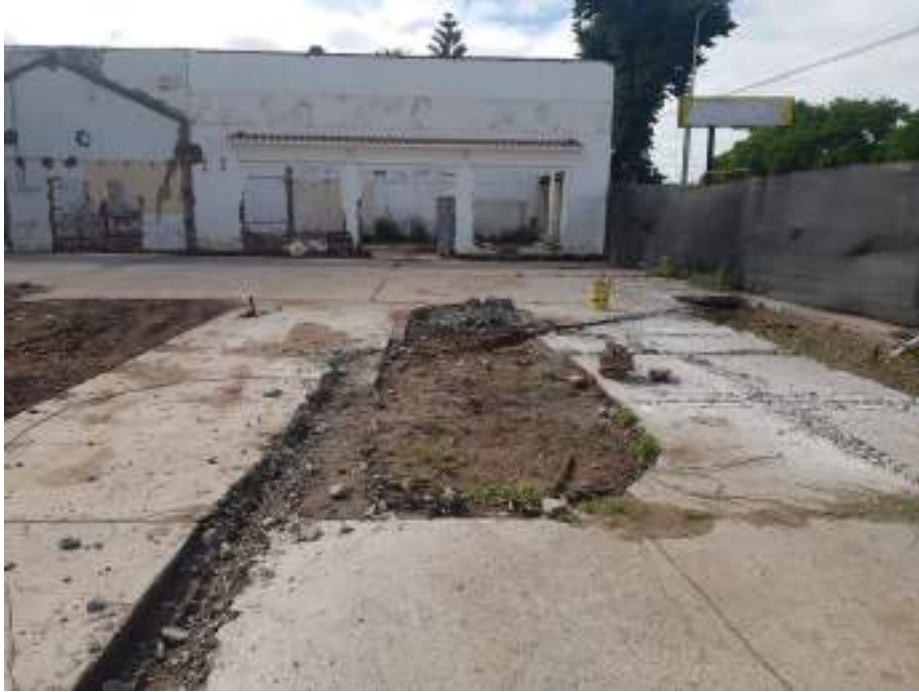
Ilustración 34: Vista general del Este, área de expendio (Fuente: CPC MSaA.)

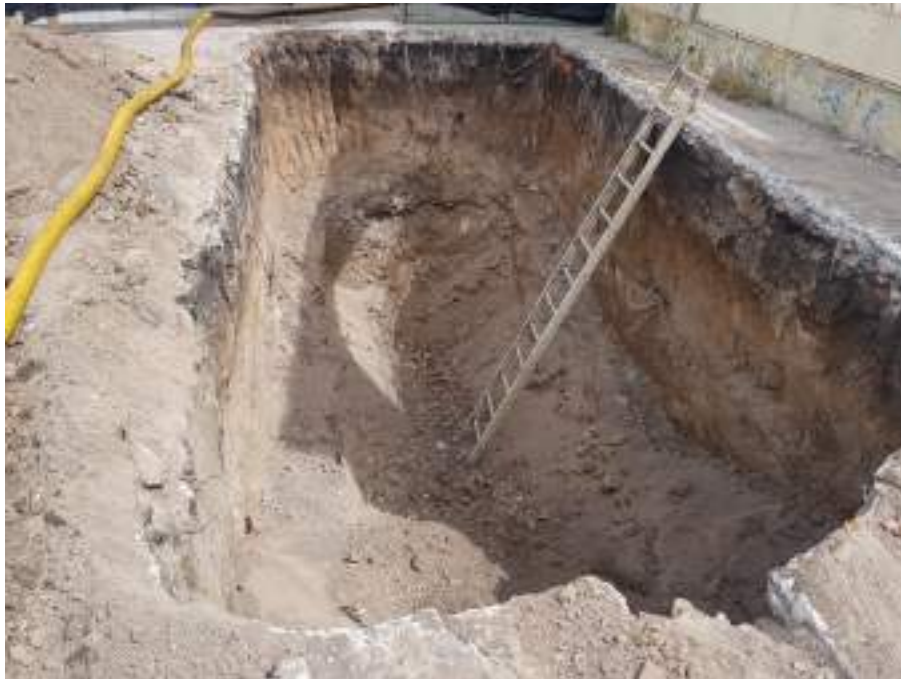
Ilustración 35: Fosa Tk-1 (Fuente: CPC MSaA.)

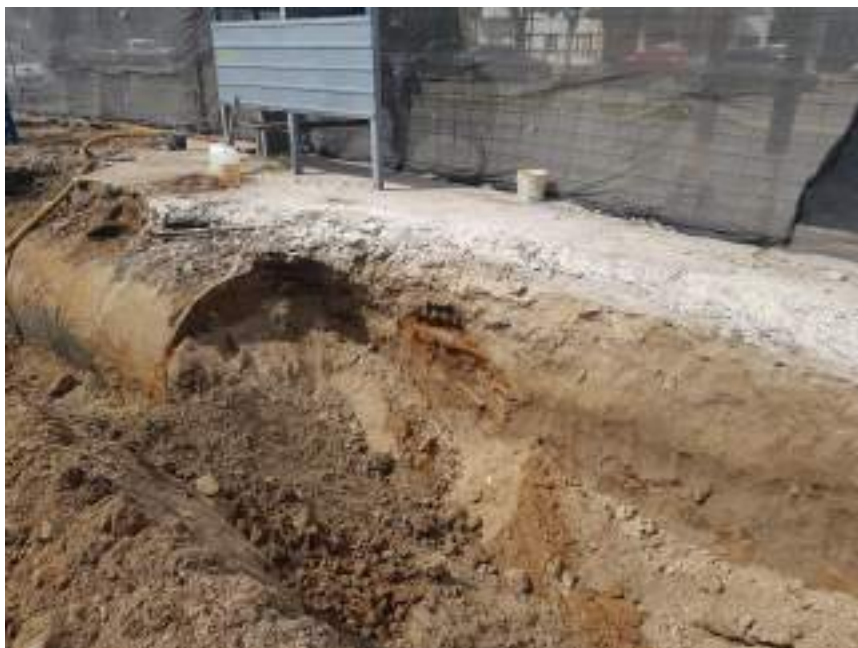
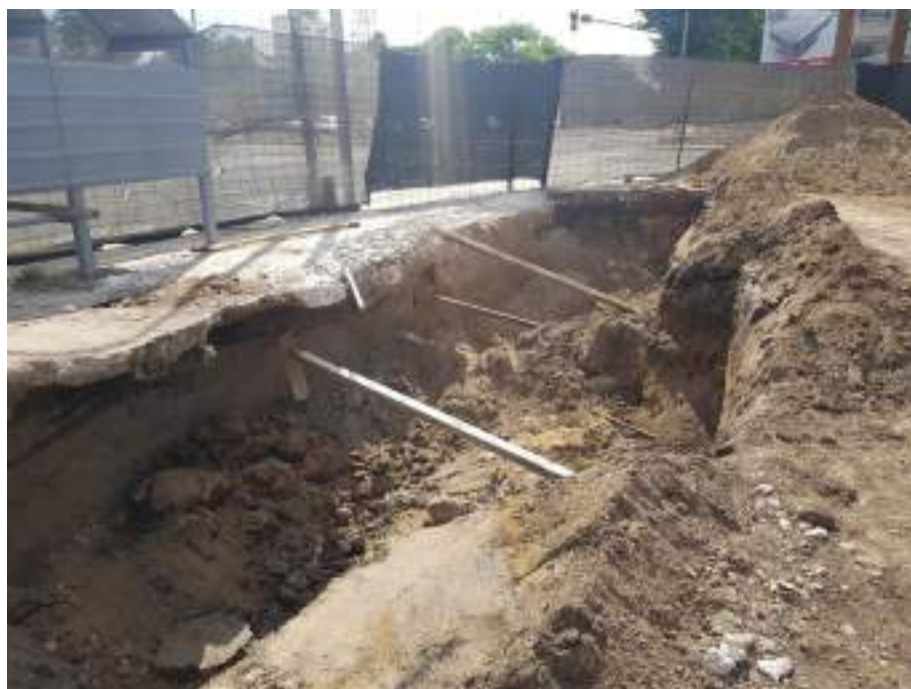
Ilustración 36: Área excavación y retiro Tanques N°2, 3 y 4 (Fuente: CPC MSaA.)

Ilustración 37: Área excavación y retiro Tanques N°2, 3 y 4 (Fuente: CPC MSaA.)

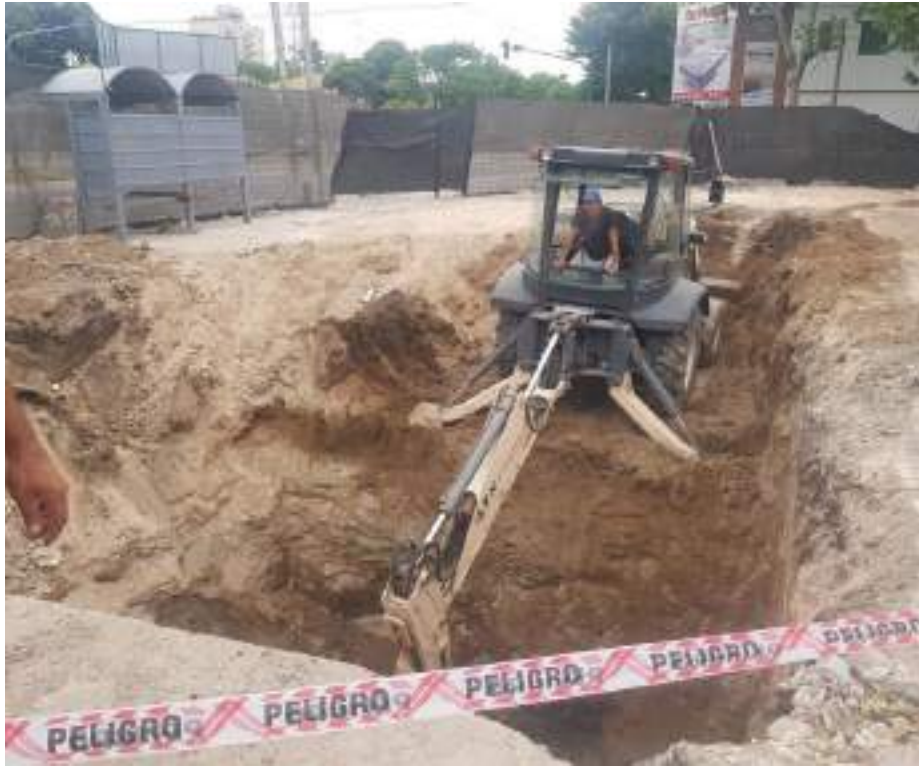
Ilustración 38: Excavación área de islas de expendio (Fuente: CPC MSaA.)

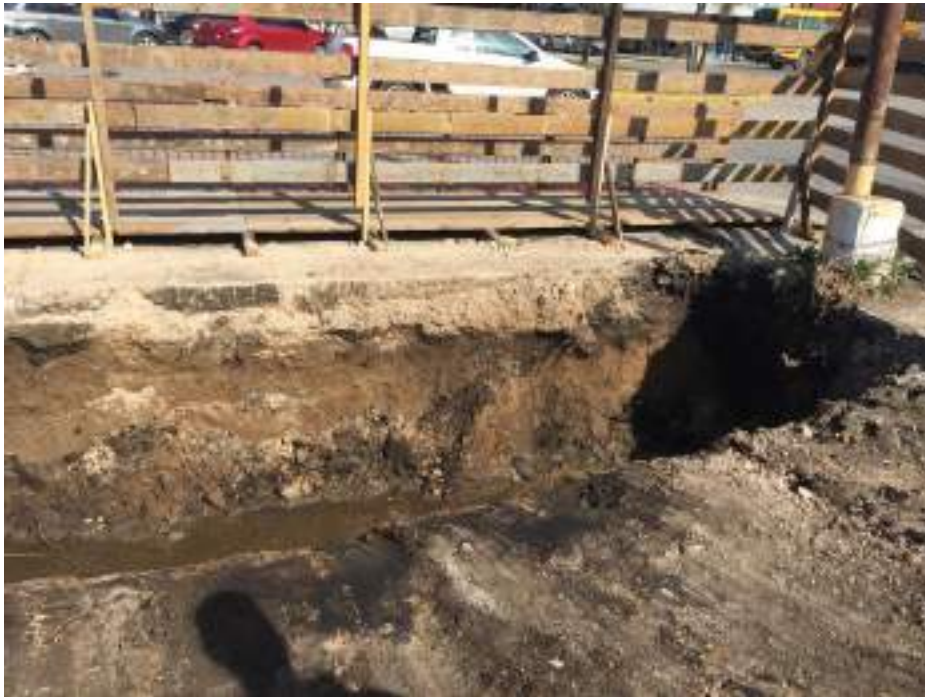
Ilustración 39: Fosa generada extracción TK-5 (Fuente: CPC MSaA.)

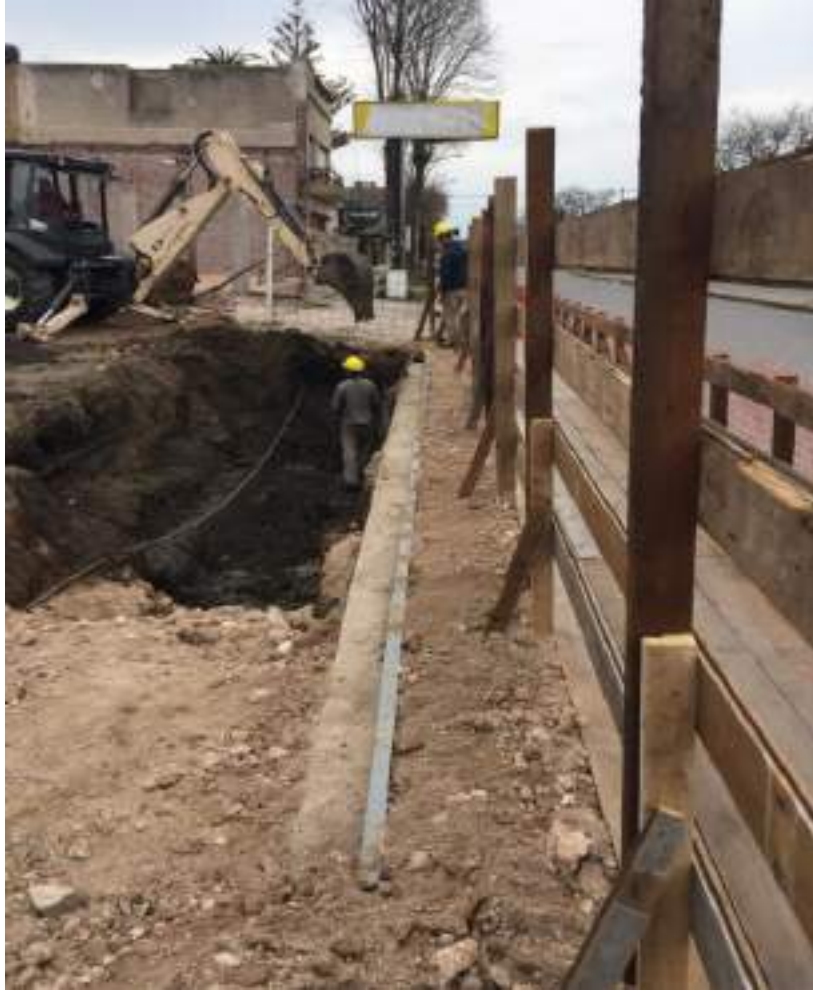
Ilustración 40: Fosa área de surtidores sobre vereda (Fuente: CPC MSaA.)

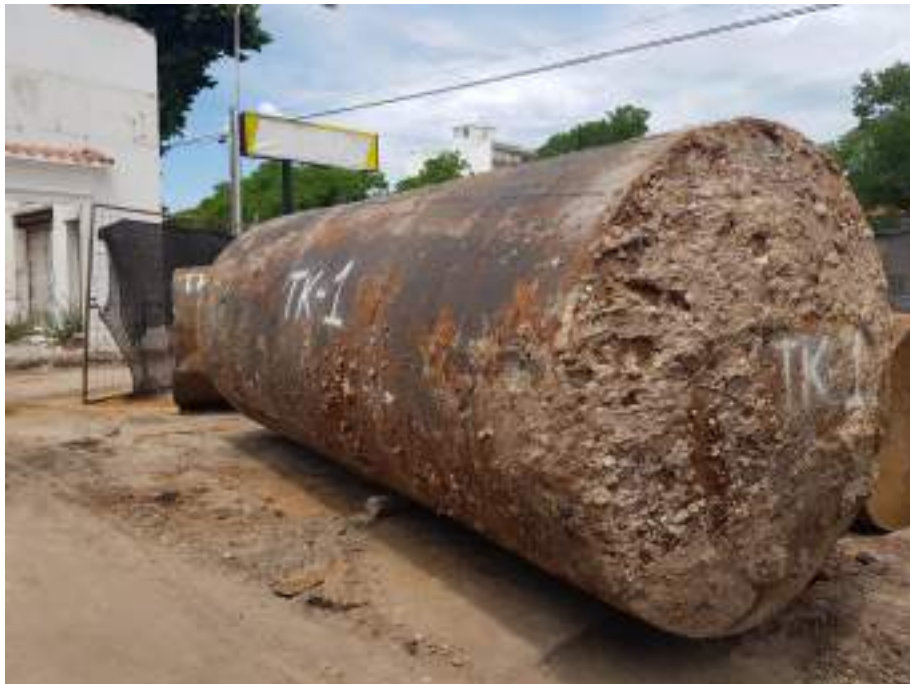
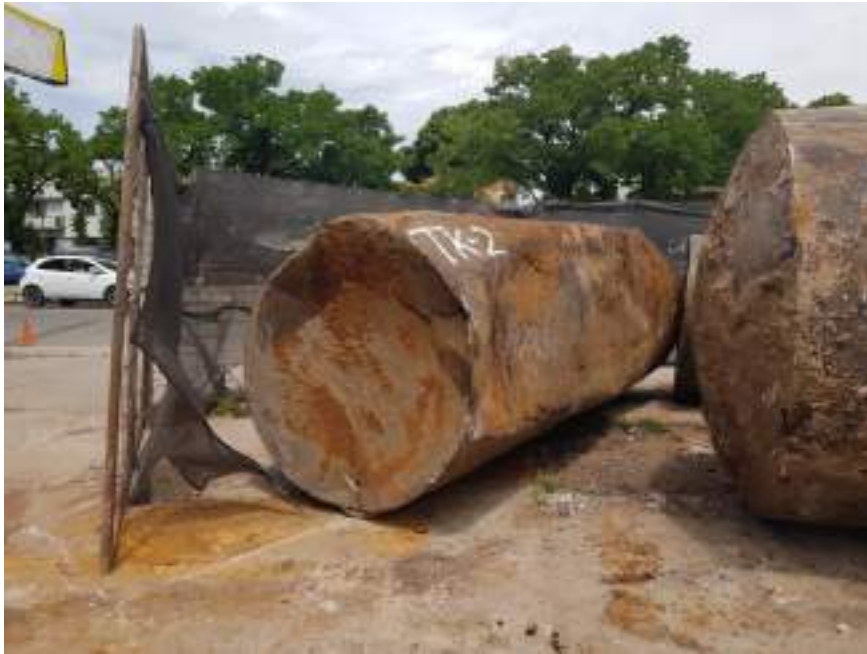
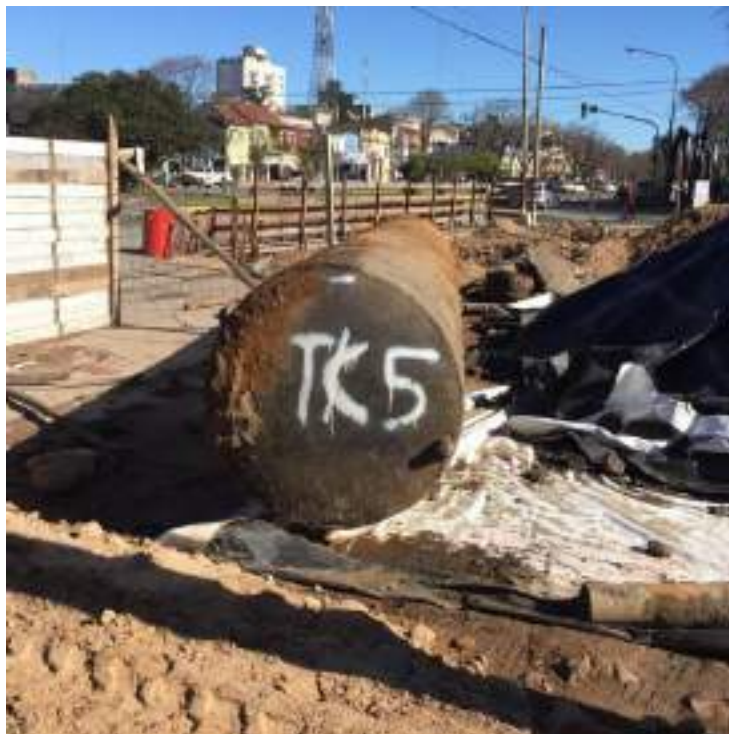
Ilustración 41: Detalle tanques extraídos (Fuente: CPC MSaA.)

Ilustración 42: Detalle tanques extraídos (Fuente: CPC MSaA.)

Ilustración 43: Detalle tanques extraídos (Fuente: CPC MSaA.)

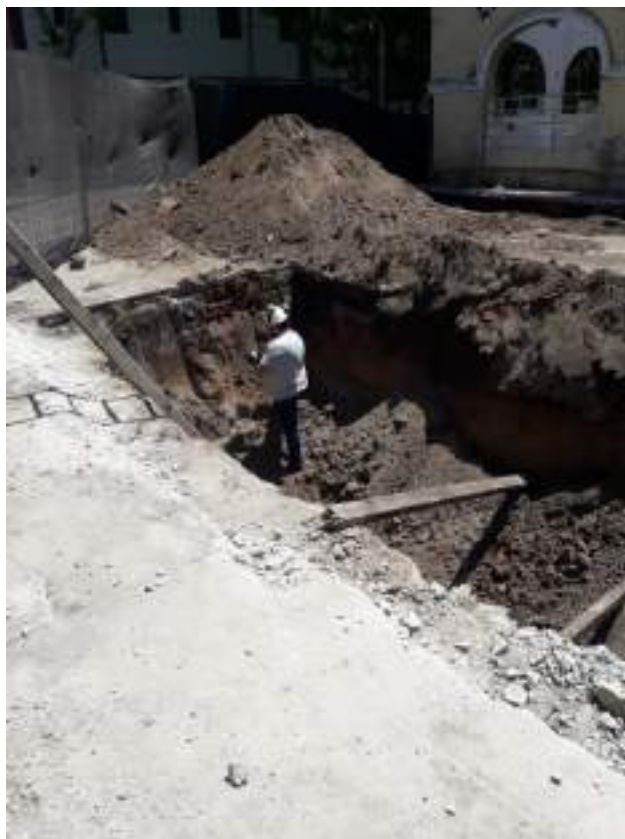
Ilustración 44: Tareas de muestreo SS6 (Fuente: CPC MSaA.)

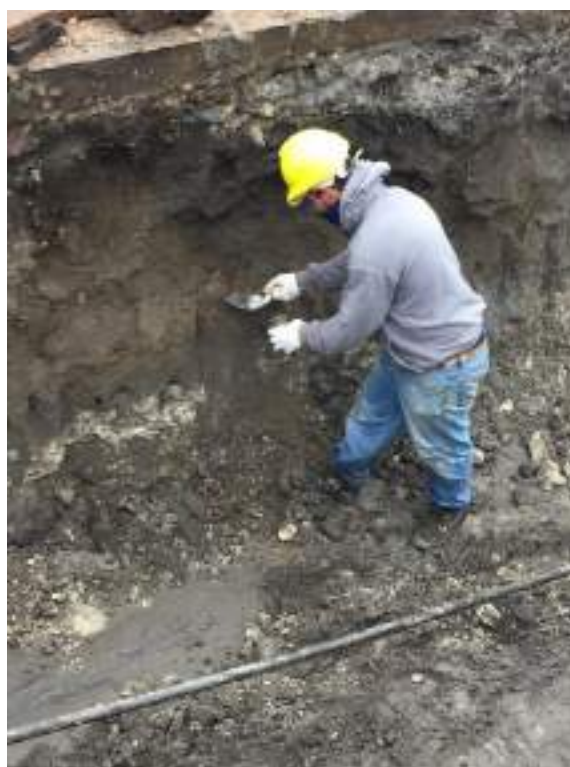
Ilustración 45: Muestreo SS 14 (Fuente: CPC MSaA.)

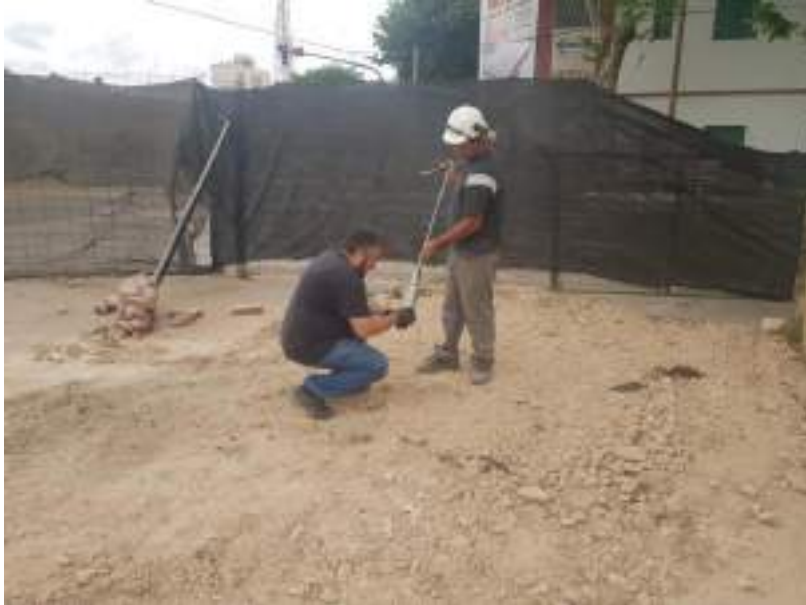
Ilustración 46: Muestreo Fase sólida SS 19 Suelo incorporado (Fuente: CPC MSaA.)

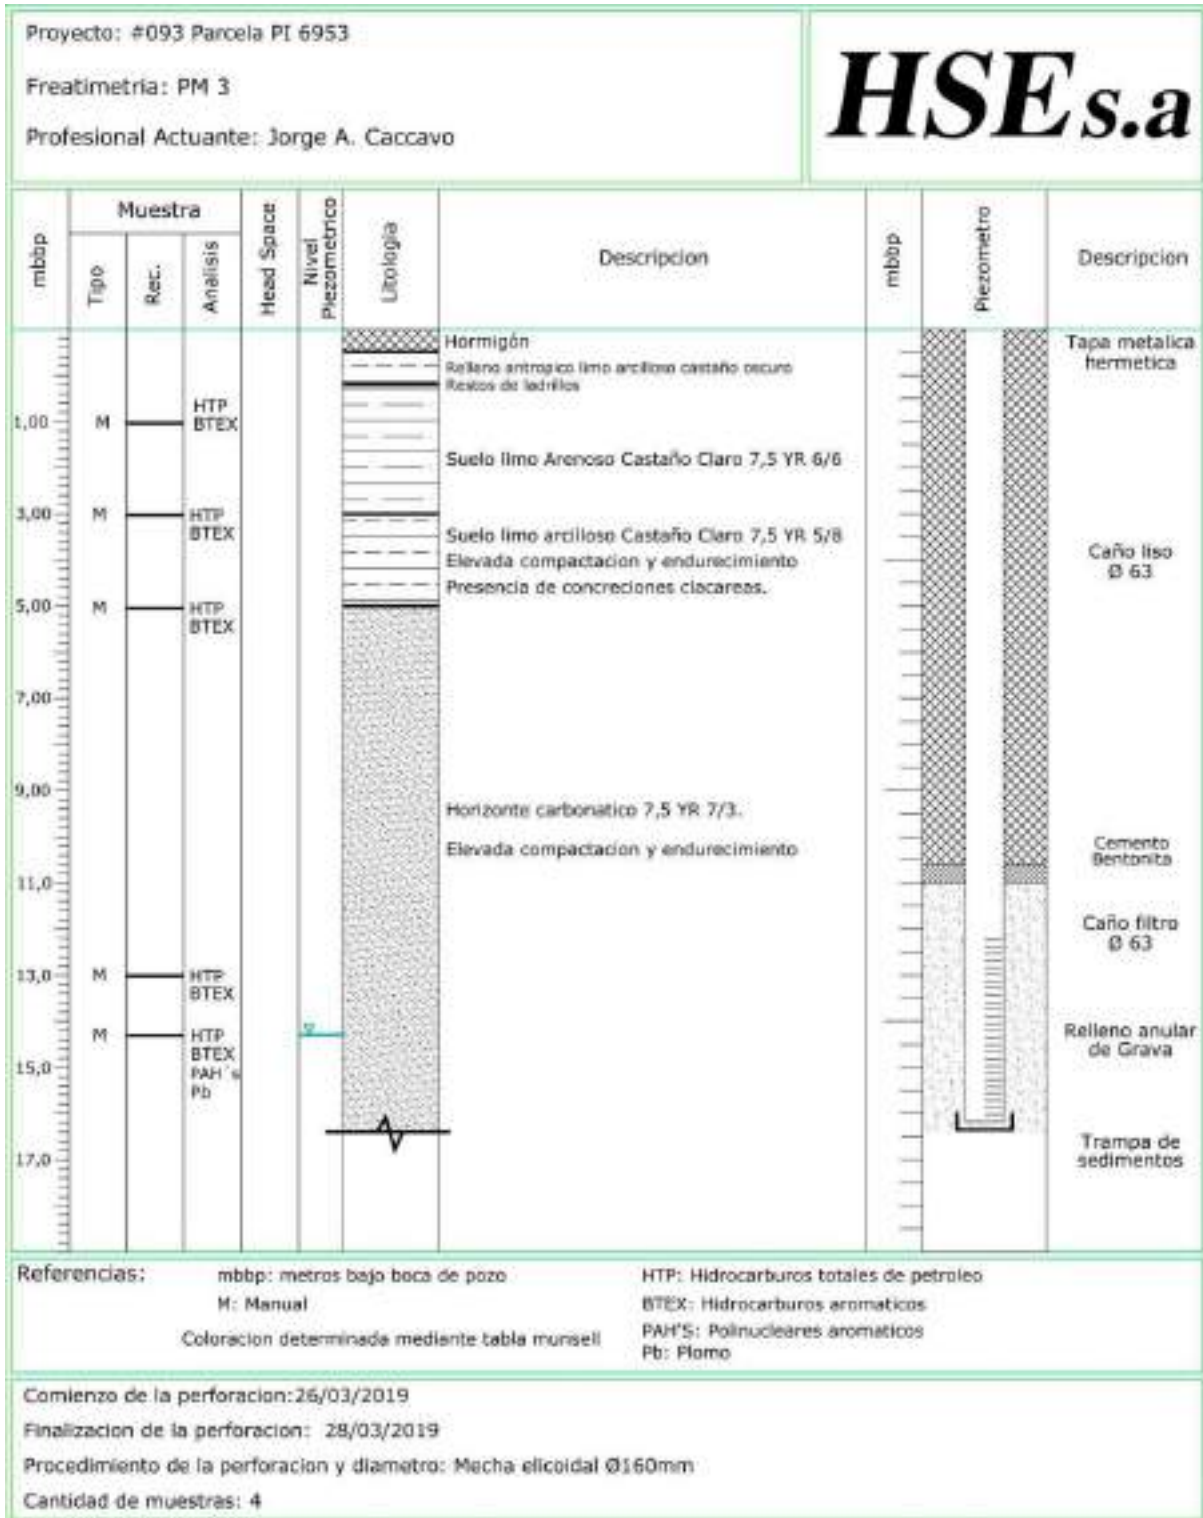
Ilustración 47: Descripción de pozos de monitoreo. (Fuente: CPC MSaA.)

Ilustración 48: Descripción de pozos de monitoreo. (Fuente: CPC MSaA.)

Ilustración 49: Descripción de pozos de monitoreo. (Fuente: CPC MSaA.)

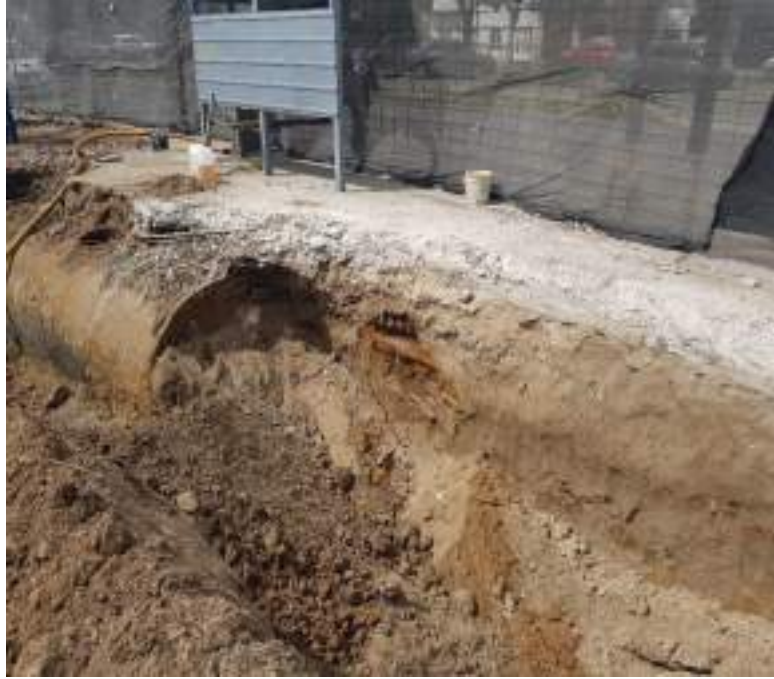
La evaluación se realizó en conjunto personal idóneo municipal presente en el sitio, determinando y asentados mediante nota del 18/12/2019 (expediente N°7282/19), la imposibilidad en la continuación de la profundización por riesgos de derrumbe y afectación estructural de los servicios mencionados.

Ilustración 50: Imagen del tanque N° 4 y líneas de tendido municipal. (Fuente: CPC MsaA)

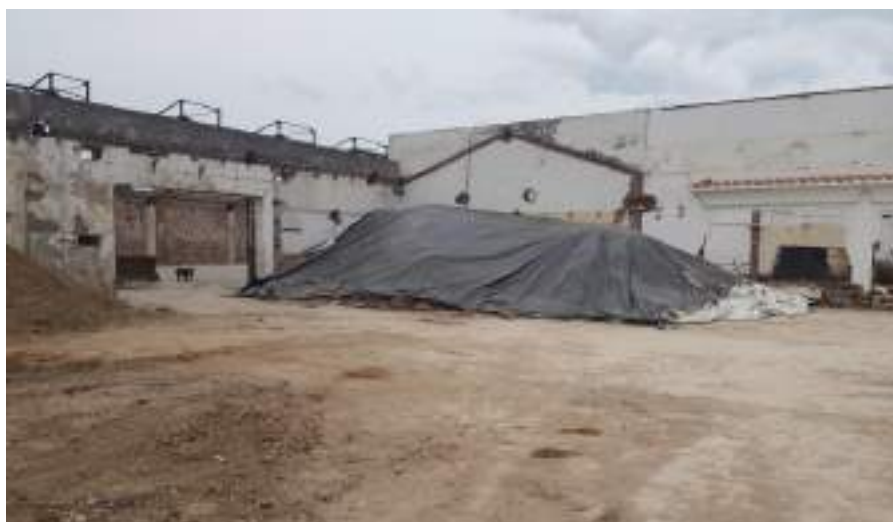
Como fue mencionado con anterioridad, el sitio se encontraba en una etapa de recategorización para uso comercial, es por ello que las tareas de acciones correctivas que decidió el propietario fue la remoción de toda instalación con posible fuente de afectación, tales como tanques y cañerías vinculantes. Se resuelve retirarlos del predio y enviarlos a disposición final afectando un total de 46180 kg de suelo.

Ilustración 51: Área de acopio de material a disponer. (Fuente: CPC MsaA)

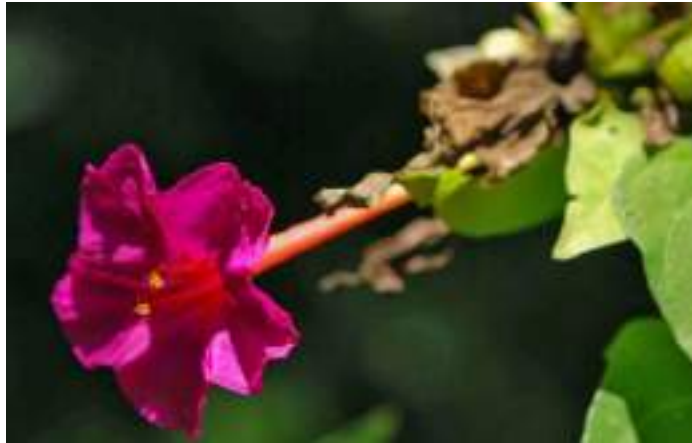
La *Mirabilis Jalapa* L. o también llamada la flor de las cuatro en punto (the four o'clock flower) tiene la capacidad de tolerar la contaminación por petróleo crudo. Se demostró que la eficiencia promedio de eliminación de hidrocarburos totales de petróleo (HTP) durante un período de 127 días fue de 41,61 a 63,2%. Los cuales fueron determinados de acuerdo con la norma USA EPA 3550 (Peng, 2009). Cabe resaltar que, según el instituto de botánica, Darwinion, la *Mirabilis jalapa* L. es aceptada para la flora del Conosur, y tiene distribución en la provincia de Buenos Aires (Instituto de botánica Darwinion, s.f.).

Ilustración 52: Flor de Mirabilis jalapa L. (Fuente: (CONICET, 2022))

M. jalapa es una planta perenne y adventicia, esto quiere decir que tiene una fuerte adaptabilidad y puede ser fácilmente cultivada, porque tienen ciclos rápidos y anuales. En particular, la planta tiene una raíz primaria hinchada y algo tuberosa con hojas florecientes, y posiblemente puede crecer en suelos áridos, neutros y alcalinos (Peng, 2009).

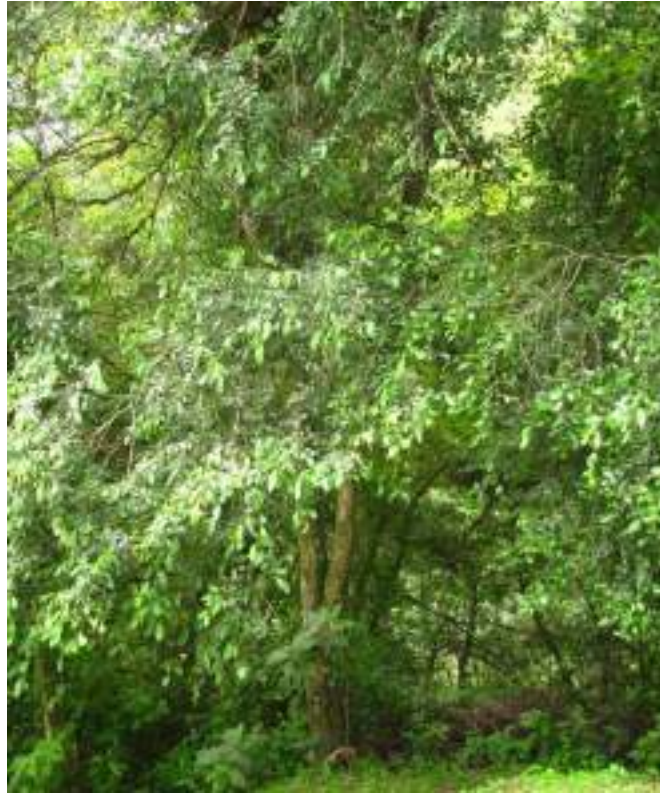
Por otro lado, Ramos, (2009) evaluó el potencial de fitorremediación de *Sebastiania commersoniana* en suelos contaminados por petróleo, los resultados de las muestras de 60 días mostraron una reducción del área de hidrocarburos de petróleo superior al 60% y las muestras de 424 días mostraron una reducción superior al 94%, lo que demuestra que se estaba produciendo el proceso de degradación del petróleo.

Ilustración 53: *Sebastiania Commersoniana*. (Fuente: (CONICET, 2022))

El cambio morfológico principal que sufre *S. commersoniana* durante la exposición a la toxicidad del petróleo es el desarrollo de nuevas raíces, el aumento del número de espacios intercelulares y el aumento de la densidad de estomas, estos cambios se pueden observar como estrategias metabólicas que pueden aumentar la cantidad de oxígeno que se proporciona a la rizosfera de la planta, de modo que las comunidades microbianas se estimulan y comienzan a degradar los hidrocarburos del petróleo (Ramos, 2009).

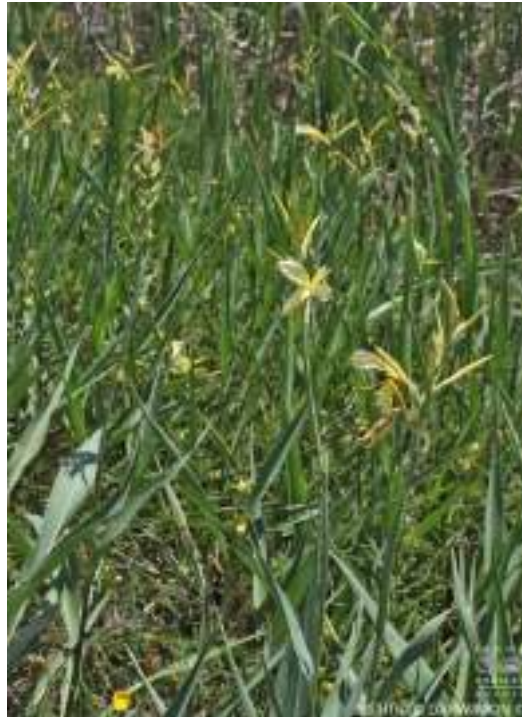
Cabe resaltar que, según el instituto de botánica, Darwinion la *Canna x generalis* no es nativa de argentina, sin embargo, si es aceptada la *Canna Glauca*, debido a que se trata de una especie vegetal descrita como nativa en la provincia de Buenos Aires, representada por plantas herbáceas que crecen fácilmente. Además, pertenecen al género *Cannaceae*, del cual ha demostrado ser buena fitorremediadora (Instituto de botánica Darwinion, s.f.).

Ilustración 54: Canna glauca. (Fuente: (CONICET, 2022))

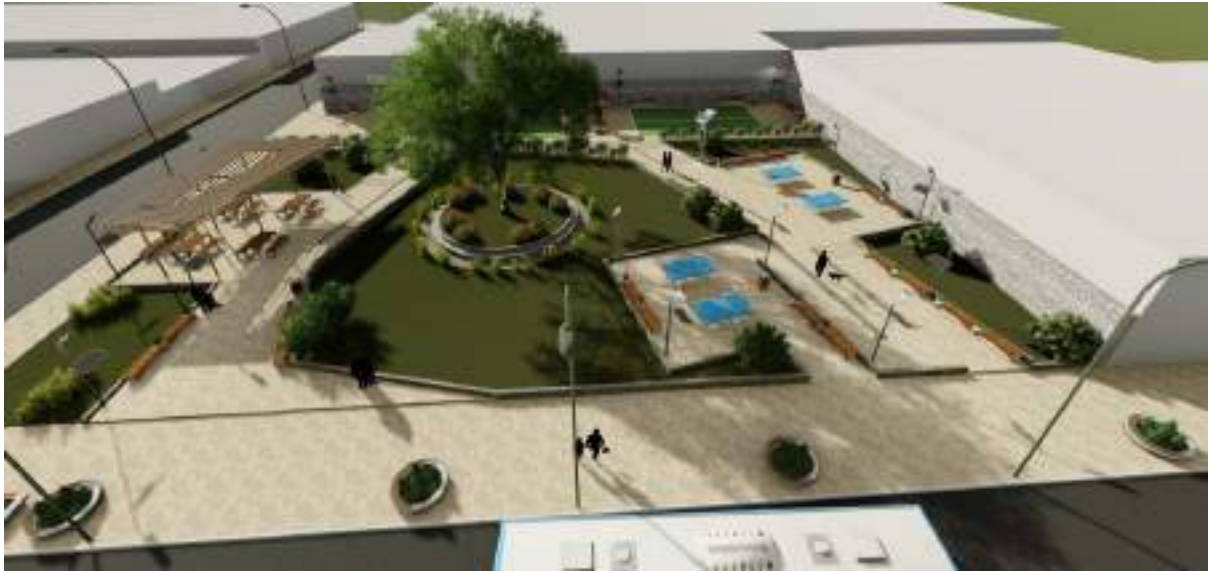
Luego, en el sector noreste del área elegida, se encontrarían las canchas fijas de fútbol-tenis y, perpendicular a ellas sobre el lateral derecho, las canchas de ping pong. A su vez, a lo largo del lugar se dispusieron zonas de descanso con bancos y, junto a las canchas, un conjunto de mesas y sillas con vista panorámica. De esta forma se justifica la continuación de espacios verdes, pero con objetivos deportivos que se adicionan a la plaza Dardo Rocha, situada a 250 m del predio, la cual cuenta con juegos recreativos para niños, además de un amplio terreno donde se realizan actos públicos como aniversarios de la ciudad y demás eventos.

A continuación, se visualiza la propuesta planteada, más imágenes con distintas perspectivas se encuentran en el Anexo 1.

Ilustración 55: Ilustración del predio remediado
